San Giorgio Piacentino

Allegato n. 4
QUADRO CONOSCITIVO
"Insediamenti di interesse
testimoniale"

Metodologia di lavoro

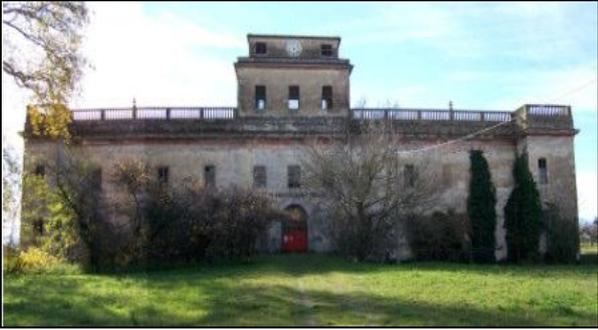
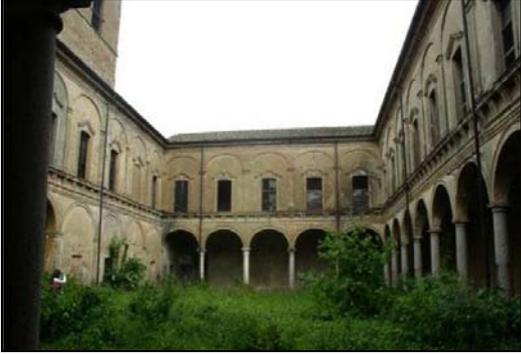
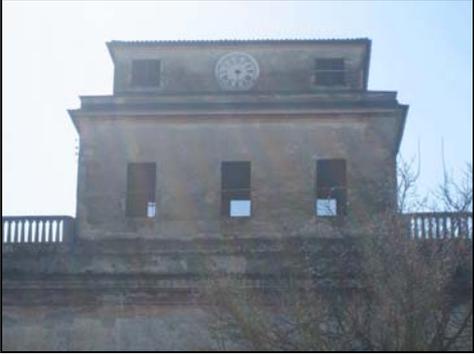
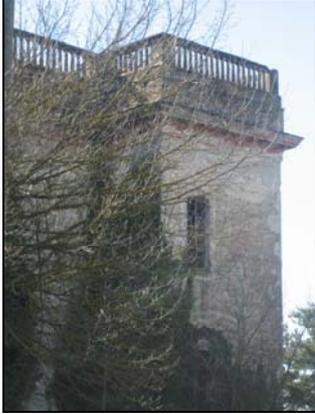
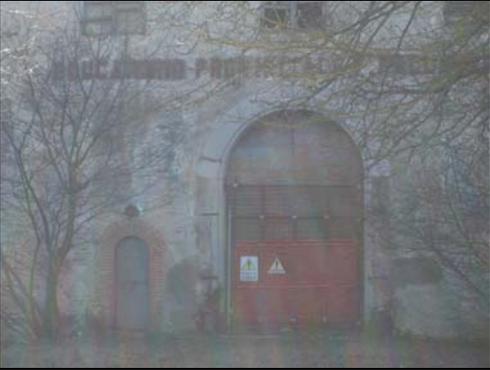
Codice	15 - Insediamento rurale - isolato B18 ed.1

Denominazione Castello di Montanaro	
	Ubicazione Strada di Montanaro	
	Località Montanaro	
Tipologia architettonica	Castello	
Epoca di costruzione	1300 circa	
Qualità architettonica	Corte interna –loggiate con soffitto a volte a crociera su colonne in granito Torri angolari Torre centrale – con orologio Portale – cornice	
Caratteristiche tecniche e costruttive	Coperture Paramenti murari Serramenti	Coppi Ciotoli ,mattoni pieni, intonaco Legno
Stato di conservazione	Pessimo

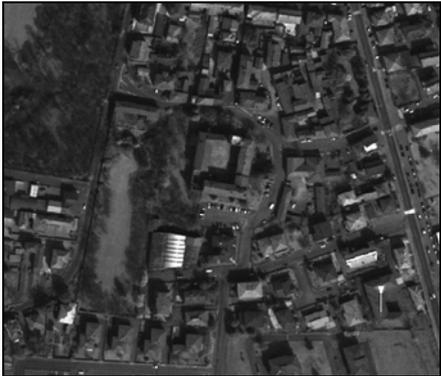
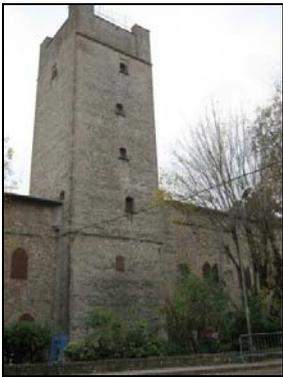
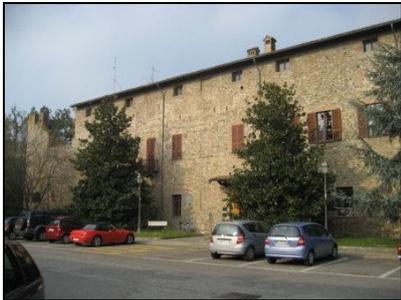
Codice		02

Denominazione Castello di San Giorgio		
	Ubicazione Piazza del Torrione,4		
	Località San Giorgio Piacentino		
Tipologia architettonica		Castello	
Epoca di costruzione		Metà 900	
Qualità architettonica		Facciata - Torre Corte interna - Balcone in legno, stemmi, epigrafe Portale	
Caratteristiche tecniche e costruttive		Coperture Paramenti murari Serramenti	Coppi Pietra, mattoni Legno
Stato di conservazione		Discreto

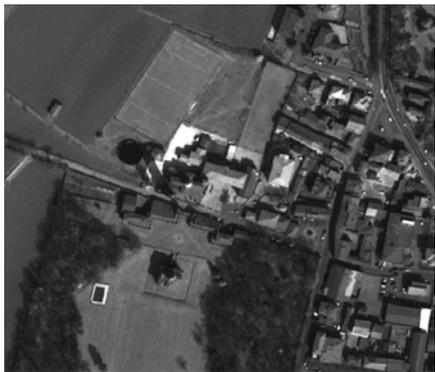
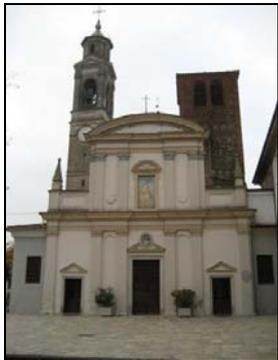
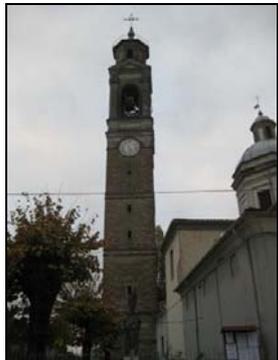
Codice	04

Denominazione Chiesa Parrocchiale di San Giorgio martire e pertinenze	
	Ubicazione Via conciliazione	
	Località San Giorgio Piacentino	
Tipologia architettonica	Chiesa	
Epoca di costruzione	1600 circa	
Qualità architettonica	Torre campanaria Campanile risalente ai primi del '900 Portale legno con cornice e statua Facciata - timpano circolare, colonne e cornicioni con decorazioni, affresco	
Caratteristiche tecniche e costruttive	Coperture Paramenti murari Serramenti	Coppi Intonaco, mattoni Legno
Stato di conservazione	Discreto

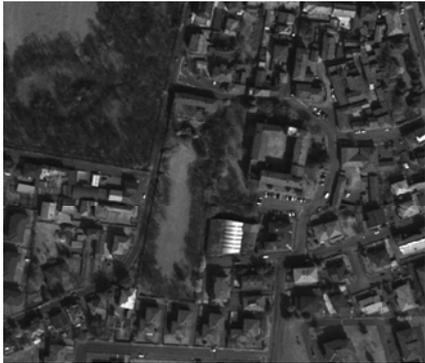
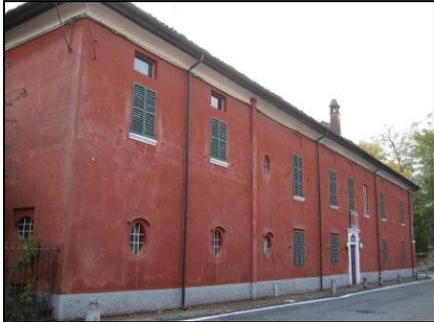
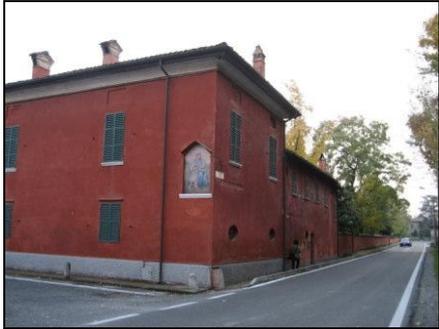
Codice	05

Denominazione Casa Douglas Scotti	
	Ubicazione Via Castello, 2	
	Località San Giorgio Piacentino	
Tipologia architettonica	Casa padronale	
Epoca di costruzione	Primi '900 circa	
Qualità architettonica	Facciata - affresco	
Caratteristiche tecniche e costruttive	Coperture Paramenti murari Serramenti	Coppi Intonaco Legno
Stato di conservazione	Discreto

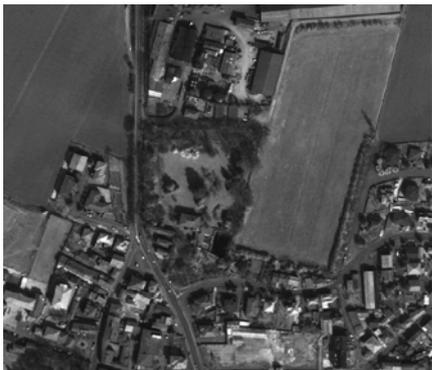
Codice	06 (non accessibile)

Denominazione Villa Belfiore	
	Ubicazione Strada Provinciale di Carpaneto	
	Località San Giorgio Piacentino	
Tipologia architettonica	Villa	
Epoca di costruzione	1500 circa	
Qualità architettonica	Loggia 5 arcate Facciata – larga fascia a bugnato liscio nella quale si aprono le finestre e l'ingresso centinato Fasce marcapiano Finestra centrale del primo piano, con balcone, reca un coronamento a timpano	
Caratteristiche tecniche e costruttive	Coperture Paramenti murari Serramenti	
Stato di conservazione

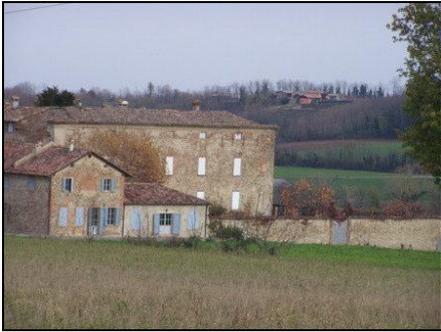
Codice	08	
	Denominazione Villa Rocca	
	Ubicazione Strada Vicinale di Corneliano	
	Località Corneliano	
Tipologia architettonica	Villa	
Epoca di costruzione	'900 circa	
Qualità architettonica	Loggiato con colonne Affresco Cornicione con decorazioni	
Caratteristiche tecniche e costruttive	Coperture Paramenti murari Serramenti	Coppi Sassi, intonaco Legno
Stato di conservazione	Mediocre

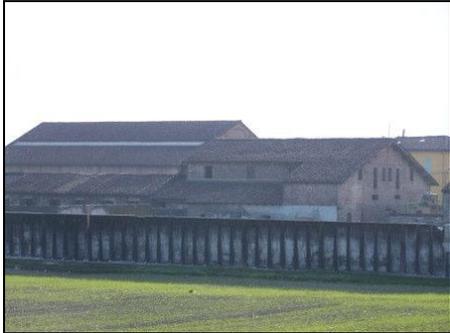
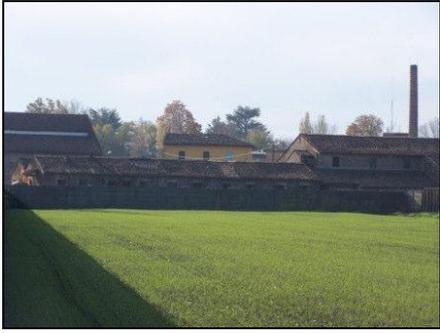
Codice	09	
	Denominazione Fornace da Calce	
	Ubicazione Via Fioruzzi	
	Località San Giorgio Piacentino	
Tipologia architettonica	Magazzino	
Epoca di costruzione	'60 circa	
Qualità architettonica		
Caratteristiche tecniche e costruttive	Coperture Paramenti murari Serramenti	Coppi Ciotoli
Stato di conservazione	Cattivo

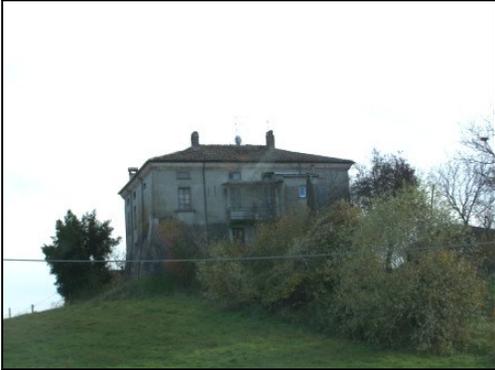
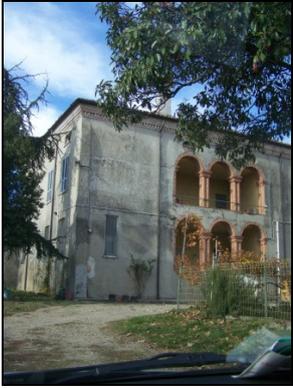
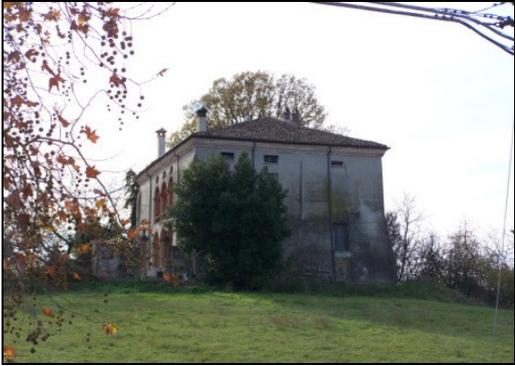
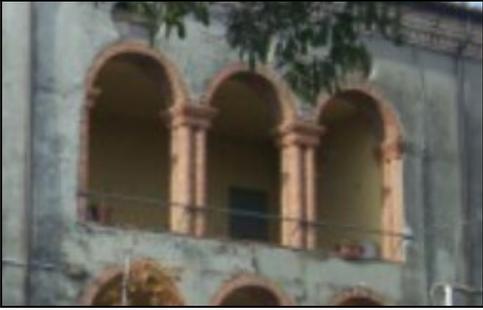
Codice	Insediamiento rurale - isolato E16 edificio 3

Denominazione Il Belvedere	
	Ubicazione Strada La Ducale	
	Località Il Belvedere	
Tipologia architettonica	Casa Padronale	
Epoca di costruzione	'900 circa	
Qualità architettonica	Facciata – loggia doppia con archi e colonne Cornicione - decorazioni	
Caratteristiche tecniche e costruttive	Coperture Paramenti murari Serramenti	Coppi Intonaco Legno
Stato di conservazione	cattivo

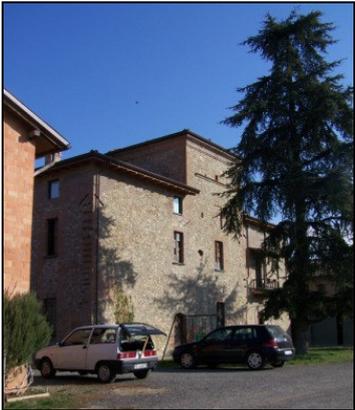
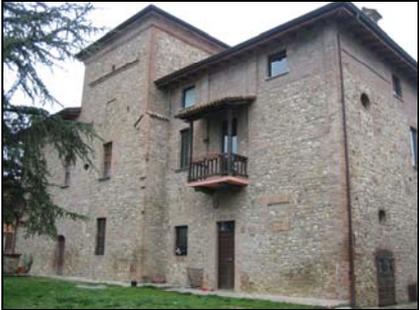
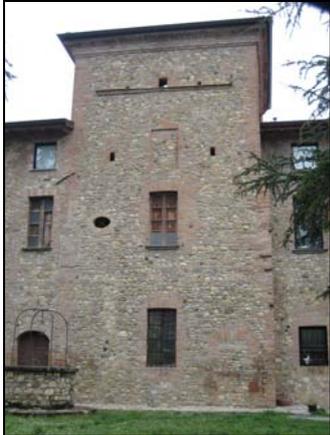
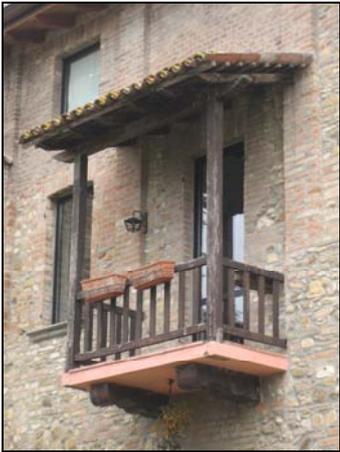
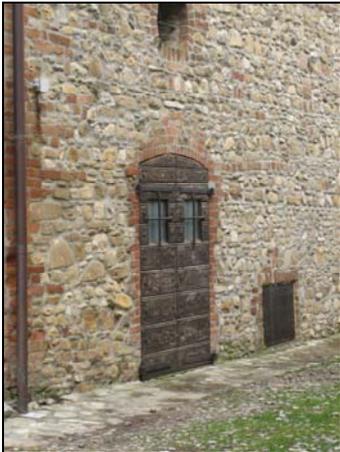
Codice	Insediamiento rurale - isolato E39 edificio 1

Denominazione Cascina Palazzina	
	Ubicazione Strada di Viustino	
	Località Viustino	
Tipologia architettonica	Casa Padronale	
Epoca di costruzione	'900 circa	
Qualità architettonica	Torre centrale Balcone in legno	
Caratteristiche tecniche e costruttive	Coperture Paramenti murari Serramenti	Coppi Ciotoli Legno
Stato di conservazione	Buono

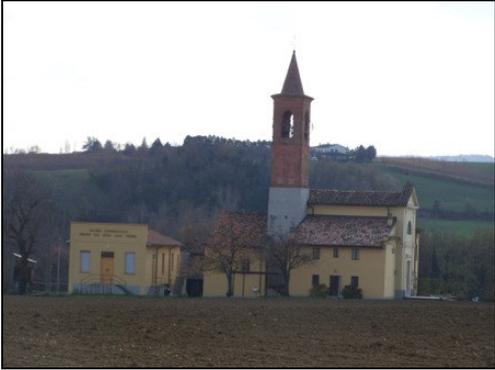
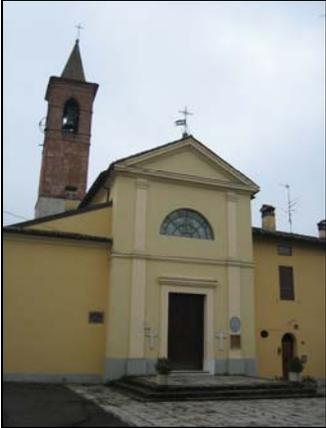
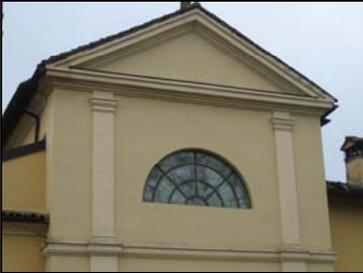
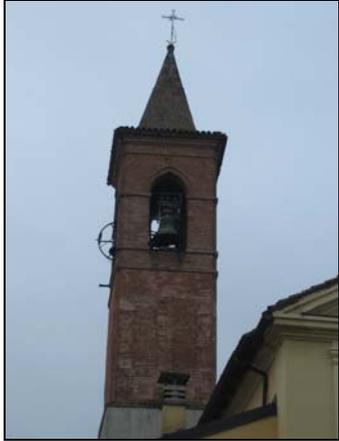
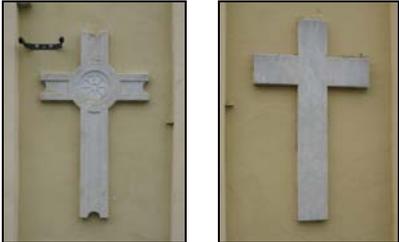
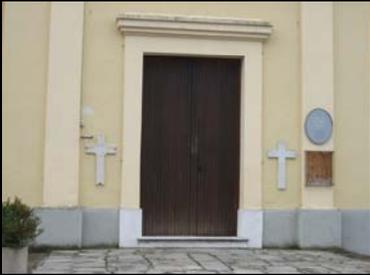
Codice	Insediamiento rurale - isolato E62 edificio 3

Denominazione Chiesa di Corneliano	
	Ubicazione Strada di Viustino	
	Località Chiesa di Corneliano	
Tipologia architettonica	Chiesa	
Epoca di costruzione	1753	
Qualità architettonica	Torre campanaria Facciata con timpano, colonne, portale con cornice Crocifissi ornamentali Rosone	
Caratteristiche tecniche e costruttive	Coperture Paramenti murari Serramenti	Coppi Intonaco, mattoni Legno
Stato di conservazione	Buono

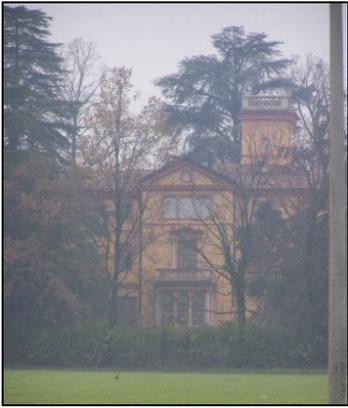
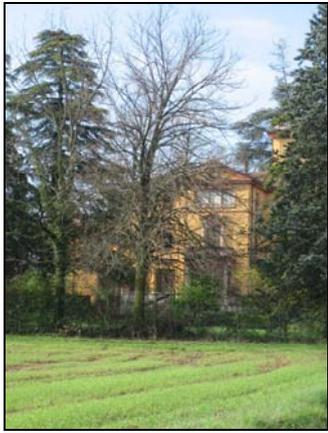
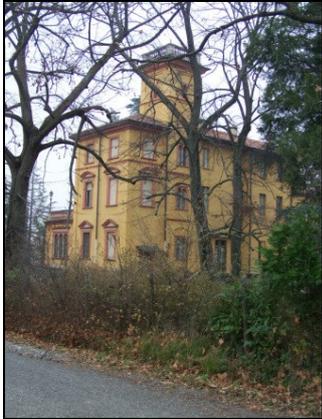
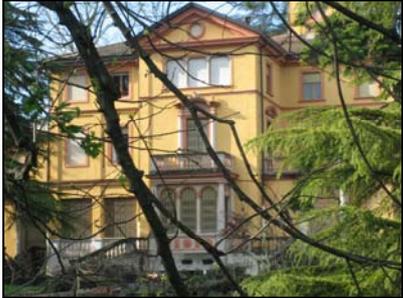
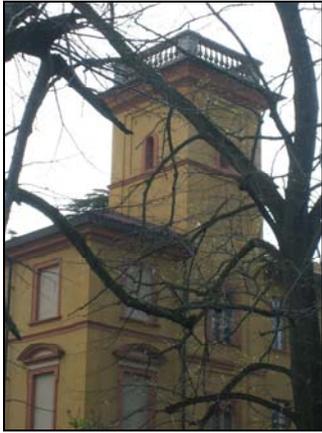
Codice	Insediamiento rurale - isolato F22 edificio 3

Denominazione Villa Maffioli	
	Ubicazione	
	Località La Cascinotta	
Tipologia architettonica	Casa padronale	
Epoca di costruzione	'900 circa	
Qualità architettonica	Torre Facciata – scalone centrale, balcone Cornici -finestre	
Caratteristiche tecniche e costruttive	Coperture Paramenti murari Serramenti	Coppi Intonaco Plastica
Stato di conservazione	Discreto
